TUBO CORRUGATO IN POLIAMMIDE 6 TRECCIATO IN ACCIAIO INOSSIDABILE (UL94-V0)

ELEKTROZUBEHÖR SPA

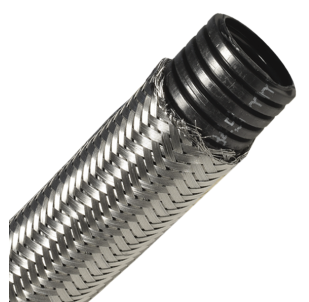
Materiale: tubo in poliammide 6, treccia in acciaio inox AISI 304.

Colore: tubo nero, treccia argentata.

Il disegno è indicativo e le proporzioni potrebbero non corrispondere alle dimensioni in tabella o reali.

Caratteristiche: il rivestimento con treccia metallica può risultare necessario in caso di presenza di trucioli incandescenti e di scintille ed è comunque utile per rinforzare il tubo ed aumentarne sia la resistenza meccanica che la resistenza all'abrasione, all'usura, agli urti ed all'attacco dei roditori. La treccia in acciaio inox consente di ottenere un'ottima resistenza alla corrosione. Per un corretto assemblaggio professionale si consiglia di utilizzare gli specifici raccordi in metallo per tubi trecciati, tipo "RCD...", che sono caratterizzati dal doppio bloccaggio, sia sul tubo che sulla treccia. Nel caso si preferisca assemblare sul tubo i raccordi in plastica "Quick-System", si consiglia di utilizzare anche le specifiche boccole terminali in metallo, tipo "BOK-AP", utili per evitare lo sfilacciamento della treccia e per salvaguardare l'incolumità dell'operatore; se, però, non fosse possibile utilizzarle è comunque consigliabile l'applicazione di un manicotto termorestringente a copertura dell'estremità tagliente della treccia. Caratteristiche del tubo corrugato: buona flessibilità. Resistenza all'acqua, agli oli (max +80°C), alle benzine ed in particolare agli acidi ed ai solventi. Ottima resistenza ai carburanti, agli oli minerali, ai grassi, agli alcali, agli acidi ed alle basi. La bassa emissione di fumi in caso di incendio lo rende particolarmente adatto per il settore ferroviario e per le applicazioni in luoghi a rischio di incendio. Non contiene né cadmio, né silicone, né alogeni. Il tubo a profilo largo, è caratterizzato da maggior resistenza meccanica e maggior flessibilità, soprattutto nelle misure più grandi, grazie al profilo delle spire più largo. Settori di applicazione: impianti elettrici (secondo DIN EN 60204), impiantistica/bordo macchina, ferroviario, navale, automazione, automotive.

NB: LE DIMENSIONI SONO RIFERITE AL TUBO CORRUGATO; INDICATIVAMENTE LA TRECCIATURA COMPORTA UN AUMENTO DI 1,5 MM SUL DIAMETRO ESTERNO.
